令和元年 11 月 15 日
国立研究開発法人
量子科学技術研究開発機構
量子医学・医療部門
放射線医学総合研究所

放射線医学総合研究所探索研究棟の動物用 MRI 装置撤去作業時の
破裂事故と建屋内装の一部破損について（最終報）

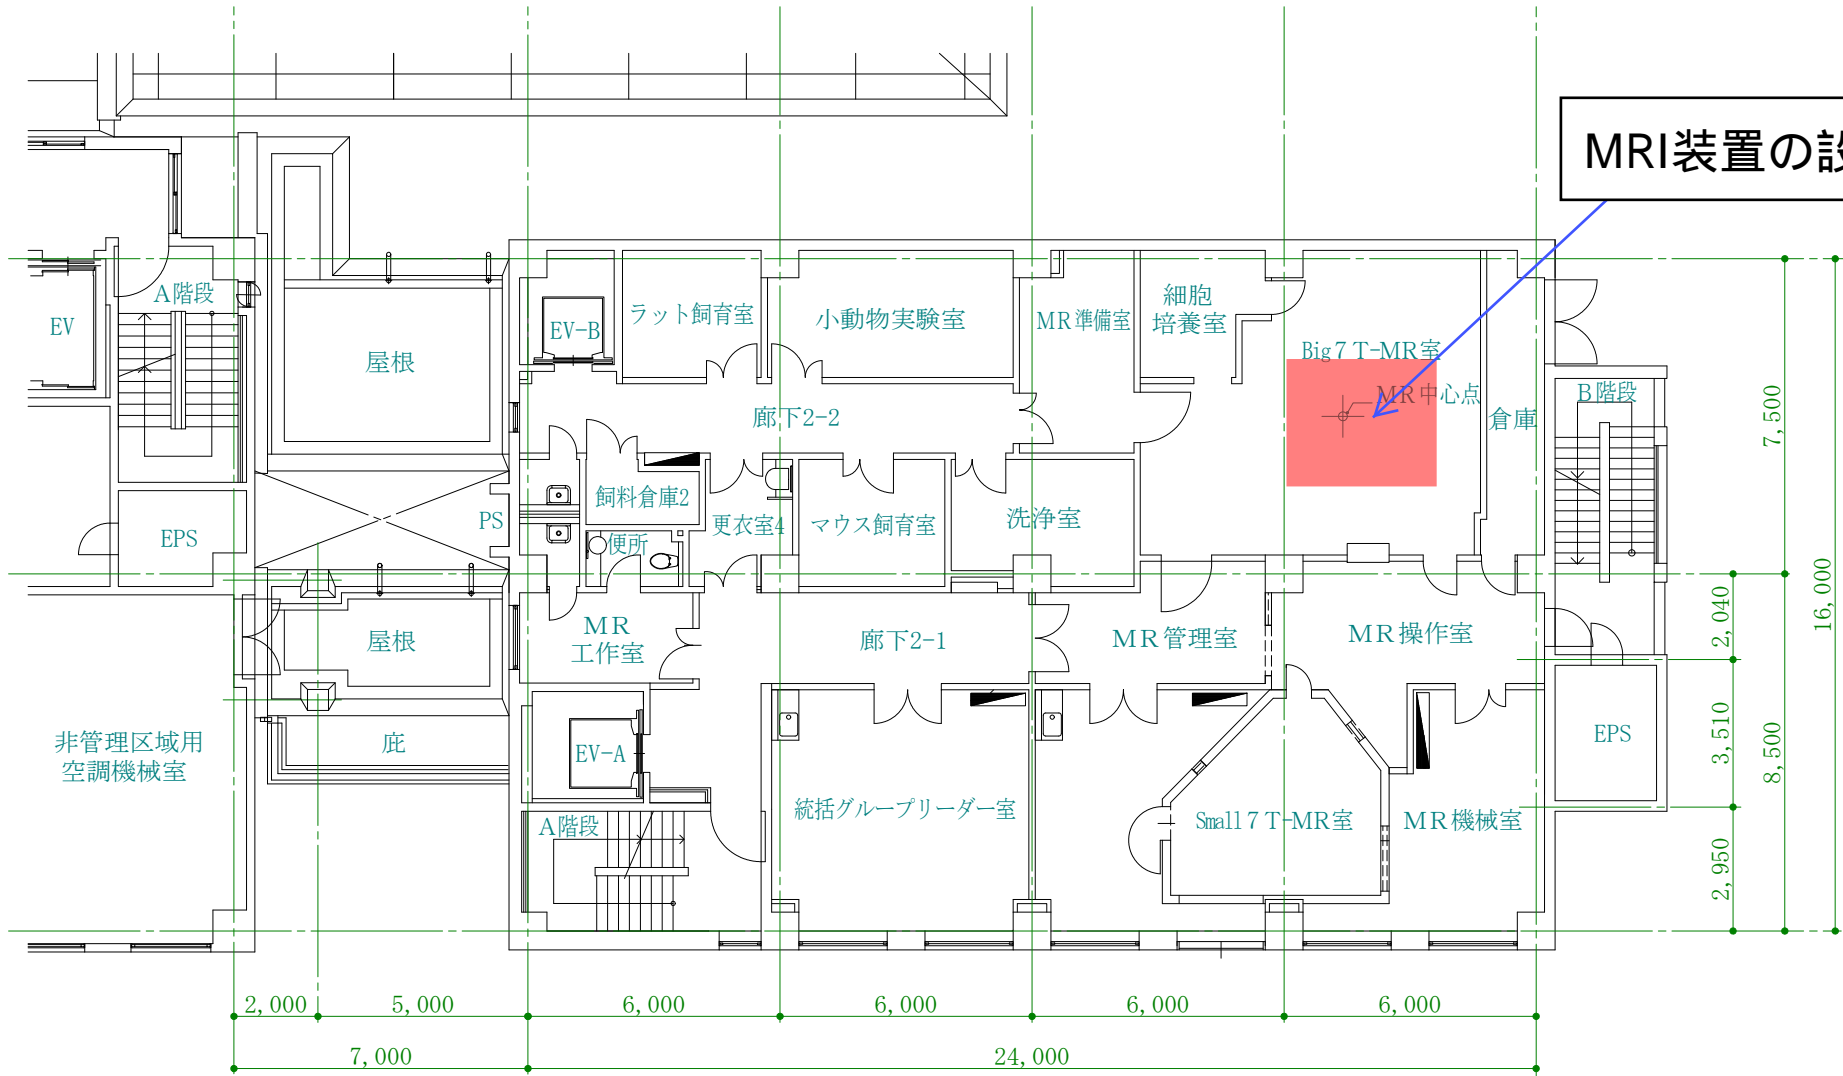
探索研究棟 2階平面図

MRI装置の設置箇所

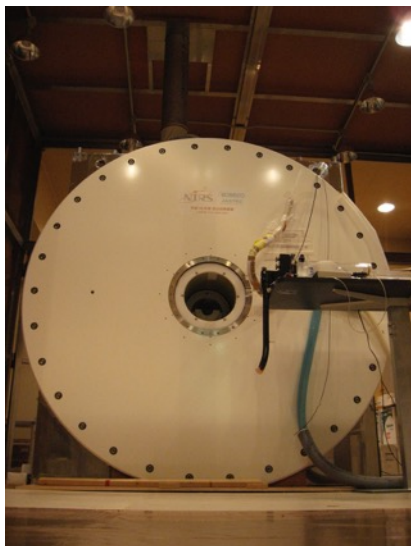
正常なMRI装置

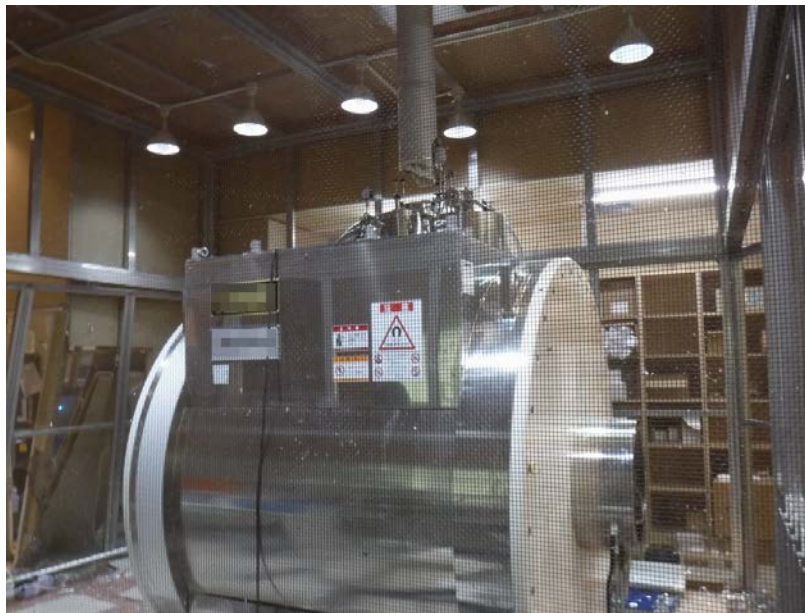
破損したMRI装置

1. 発生日時: 令和元年 10 月 4 日(金)16 時 30 分頃
2. 発生場所: 放射線医学総合研究所探索研究棟 2 階
3. 発生状況:
 - 令和元年 10 月 4 日(金)16 時 30 分頃、動物用 MRI 装置の入替作業に伴う業者による冷却用ヘリウムガスの放出作業中に、MRI 装置マグネットおよびガスを通す配管の一部が破裂し、急激にヘリウムガスが噴出し、建物の内装天井の一部が落下し破損すると共に、強い気流により非常口にいた男性職員 1 名が負傷(軽傷)した。
 - 18 時 35 分 消防署が火災でないと判断
4. 環境への影響:

に閉塞したため。上部室外排気弁はマグネット内部に生じた氷（または異物）により閉塞したと推定されたが、特定はできなかった。下部緊急排気弁は1cm程度の幅で開口したもののマグネット内部から生じた破損したアルミ部材により閉塞したことが特定された。

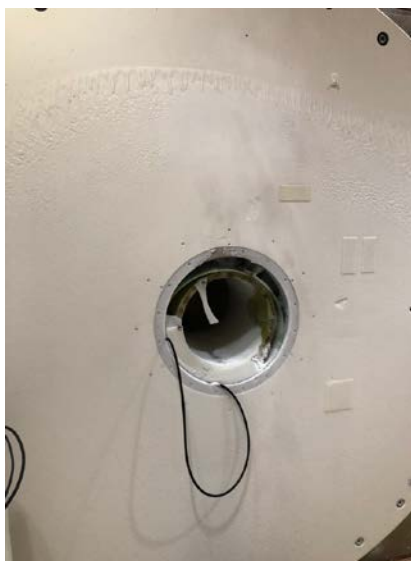
破損したMRI装置
(マグネット前面)

下部緊急排気弁の閉塞を回避するため、脱落式などに急ぎ改良し、同型機種の利用者に提供するように製造業者に要請した。

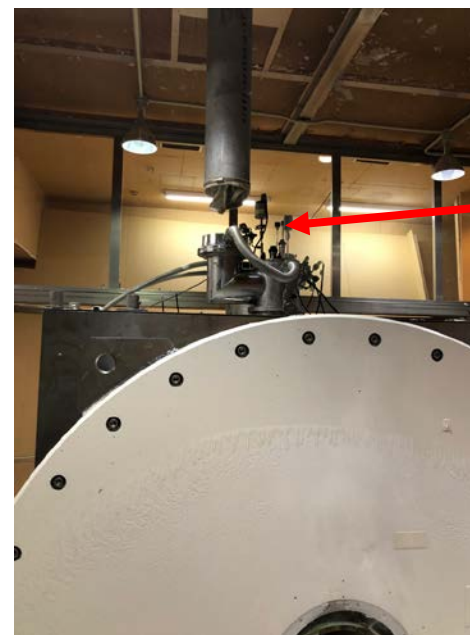
破損した
上部配管
の一部
