#### 課題番号 <u>2018A-C12</u> 利用区分 成果公開(学術)

## ADS ターゲット窓材の応力下照射による液体金属中腐食挙動に関する研究

Irradiation effects on corrosion of ADS target window materials in liquid metal

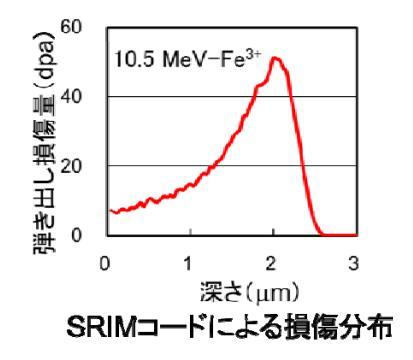
照射を行った。タンデム加速器による Fe イオン(中性子による弾き 出し損傷を模擬)、イオン注入装置による H イオン(陽子照射及び核 変換生成水素ガスを模擬)及びシングルエンド加速器による He イオ ン(核変換生成へリウムガスを模擬)を使用し、シングル及びトリプ ルビーム照射を、ADS 実機及びその照射実験施設の照射条件に合わせ て行った。照射温度は 450℃とし、照射量は、右図に弾き出し損傷量 のみを示すが、深さ 2 μm における損傷量が 25、50 dpa になるよう

に照射を行った。この時の表面付近での弾き出し損傷量は、それぞれ 4、8 dpa であり、試料の半面を Al フォイルでマスクすることにより未照射領域とした。照射後に、酸素濃度を 10<sup>-4</sup> wt%一定(飽和酸素濃度) とし、照射温度と同温度である 450°Cの LBE 中にて 300 時間の浸漬試験を行った。浸漬試験後、200°Cのシ リコンオイルバス内にて LBE を溶解除去、樹脂埋め研磨の後、走査型電子顕微鏡(SEM)により試料表面腐 食層の断面組織観察を行った。

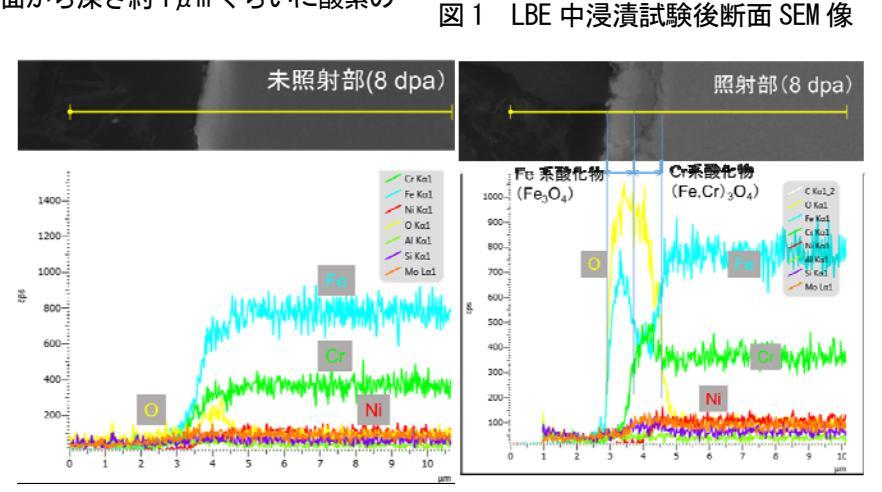
図 2 未照射及び照射部における LBE 中浸漬試験後断面像及び EDS

照射後、LBE 中に 450°Cにて約 300 時間の浸漬試験を行った結 果、照射による腐食に及ぼす影響が観察された。図1に、表面 において 4 及び 8 dpa 照射した試料の未照射領域及び照射領域 の断面 SEM 像を示す。未照射領域では、厚さ 0.5~1µm 程度の 薄いコントラストが観察され、照射領域では、表面から約 1~2 µm 程度が、層状の膜で覆われている。図2に、8 dpa 照射した 試料の未照射部(左)及び照射部(右)の EDS による線分析結 果を示す。未照射部では、表面から深さ約1µm くらいに酸素の

ピークがあることから、Fe、 Cr を含む酸化皮膜で表面は 覆われていることがわかる。 一方、照射部では、表面に Fe が多い層、その内側に Cr が多く存在する 2 層目があ り、SEM コントラストの違い からも 2 層状の酸化膜に覆 われていることがわかる。 LBE 中で浸漬試験を行うと、

表面が Fe 系酸化物 Fe<sub>3</sub>O<sub>4</sub>、そ

の内側がスピネル系酸化物(Fe, Cr)<sub>3</sub>0<sub>4</sub>の2層酸化膜が形成することが知られている[1]。これは、Feの外方 への拡散と0の内方への拡散によるものであり、一般に数千時間のLBE 中浸漬試験により生ずる[2]。しか し、今回、未照射部で2層酸化膜が形成しない短時間の浸漬にも関わらず、照射部では約2倍の厚さの2 層酸化膜が形成していた。これは、450°Cの照射により導入されて残留したボイド等の空孔集合体が、450°C のLBE 中にて空孔に熱分解し、空孔拡散によりFe や Cr、0の拡散が促進されることにより2層酸化膜へと 成長したものと考えられる。今後、照射量依存性や浸漬時間依存性について、さらには核変換生成ガスの 影響について検証を行い、LBE 中材料腐食挙動へ及ぼす照射影響の機構解明を試みる予定である。
