課題番号 <u>2021A-CO9</u> 利用区分 成果公開(学術)

# 液体金属中腐食挙動における照射影響に関する研究

Influence of irradiation on the liquid metal corrosion behavior

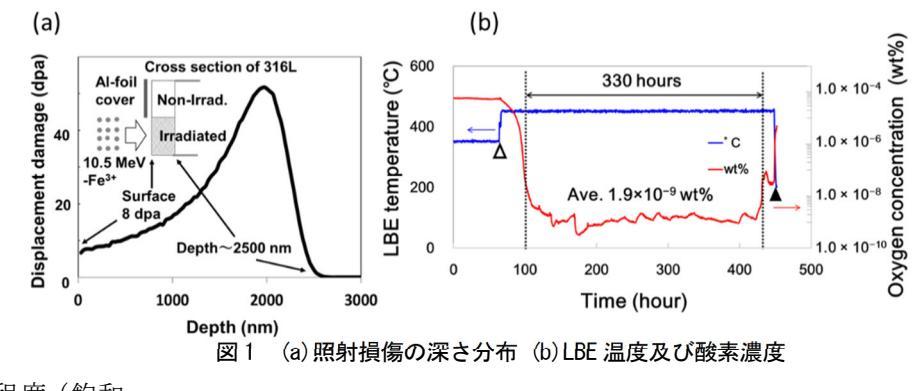
照射及び未照射部とし た。図1に、(a)試料断 面の模式図及びSRIMコ ードにより計算した照 射損照の深さ分布を示 す。イオン照射後、図1 (b)に低酸素濃度の場 合を示すが、溶存酸素 濃度を、Ar+5%H2混合ガ ス及び酸素ポンプによ る LBE 中酸化還元反応 の調整により、10<sup>-4</sup> wt%程度(飽和

試料表面にて8 dpa まで、450℃にて自己イオ ン(鉄イオン)を照射し、照射後に450℃、低酸素 濃度(図2(b)に示すように10-8~10-9 wt.%)に 調整した LBE 中に約 330 時間浸漬試験を行った結 果、マスクされた未照射部表面は酸化せず、一方、 照射部表面は鉄やクロムの酸化物で覆われてい た。図2は、照射済み316Lの低酸素濃度LBE 中腐 食試験後に LBE を除去した後の表面 SEM 像であ り、それぞれ、(a) 4dpa、(b) 8dpa の照射損傷量 である。図2(a),(b)ともに、照射-未照射部の 境界線が明確に区別できたことから、低酸素濃度 においても表面腐食形態に照射の影響があるこ とが示された。また、4 dpa 照射部では斑模様が 観察されたが、照射量が8 dpa まで増えると、均 一な表面形態に変化した。表面 EDS 分析により、 図2(a)の白い斑模様の内側は、鉄、クロム、酸素 が含まれ、図2(b)のように照射量が8 dpa まで増 えると、鉄、クロム、酸素に加えて、ニッケル、鉛、 ビスマスが複合して含まれていることが分かっ た。未照射部では、酸化に十分な酸素濃度がないた め、図2(a)にNiマッピング測定結果を示すが、 Ni の欠乏した局部腐食(ピッティング腐食)が観 察された。次に、同試料(4及び8 dpa 照射材)の 断面 SEM 観察結果を図3に示す。両試料ともに、図 2において未照射部のSEM像にコントラストの濃い 領域として観察された、Ni が欠乏したピッティン グ腐食の断面が確認され (AsB 検出器は組成の違い

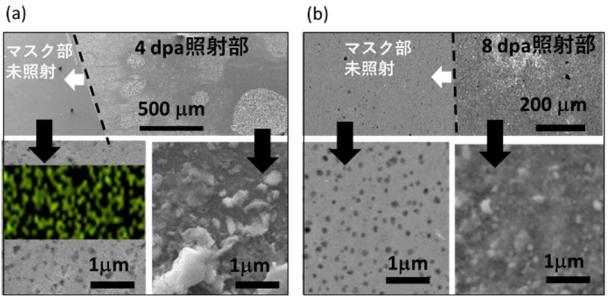
### 図2 照射済み316Lの低濃度LBE 中腐食試験後表面 SEM 像 (a) 4dpa (b) 8dpa

上図は照射-未照射境界領域、下図は各領域の拡大像を示す。 (a) 下図左側に、Ni 元素マッピングを示すが、黒い斑点はNi 欠乏箇所であり、(a), (b)ともに未照射部分に観察される。

に敏感)、ピッティングの各サイズは、幅約 100~300nm ø 、深さ約 100~150 nm であった。今回の 316L 鋼 に含まれる Ni や Cr 元素は、高温の LBE 中に 0.1~2%程度固溶することが知られており、低酸素濃度の LBE 中浸漬により、316L 表面にある不導体皮膜等の酸化皮膜が還元され、Ni が LBE 中に溶解したため、未照射 部には酸化物形成は見られず、局部腐食が生じたと考えられる。一方、照射部には、厚さ140 nm 程度の酸 化皮膜が形成していた。ここで酸化に用いられた酸素は、図2(b)の酸素濃度のグラフにある、最初の10% 程度の浸漬初期の酸素と考えられるが、照射部では効率的に少量の酸素と反応することにより酸化物が形 成したと考えられる。4 dpaの照射領域に形成された斑模様(酸化物)の面積は照射面積の約70%であり、 8 dpa では、ほぼ全面を占め、厚さ約 230mm 程度の酸化皮膜が形成したことから、照射損傷量が増えると、 酸化皮膜形成も増えると考えられる。以上のことから、316Lにおいて自己イオン照射による弾き出し損傷 付与後においては、LBE 中浸漬試験により、酸素濃度が低く、Ni の溶出が進むような浸漬条件にもかかわら ず、照射部では微量な酸素を照射欠陥(空孔や格子間原子やその集合体である、キャビティや転位ループ) を介して酸素拡散を促し、表面酸化が促進されたと考えられる。
